Prüfbericht 2019 H

nach DIN 1076

Bauwerksname **SÜ Laitschenbach (2a) üb. Neumagen**
 Teilbauwerksname **Neue Laitschenbachbrü. [47°52'08" N; 07°48'28" O]**
 Kreis **Breisgau-Hochschwarzwald**
 Ort **Krumlinden**
 Bauwerksrichtung **Südost - Nordwest ; linkes - rechtes Ufer**
 Bauwerksart **Plattenbrücke**
 Tragfähigkeit **30 nach DIN 1072**
 Baujahr Überbau **1973** Baujahr Unterbau **1973** Traglastindex -

Zustandsnote: 2,4

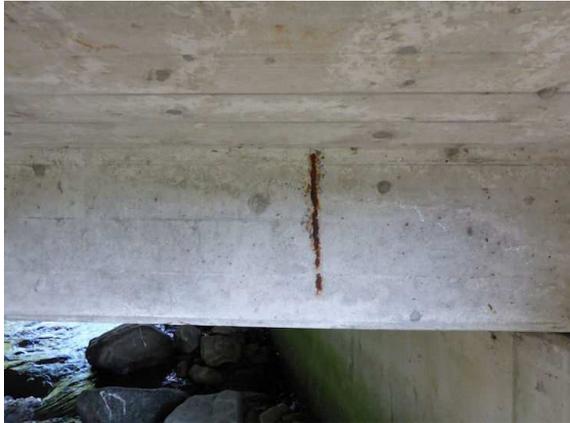
117-P1120499

[11] S=0, V=0, D=2 BSP-ID 002-02
Seitenfläche, Beton, Eine Stelle, Abplatzung mit
freiliegender Bewehrung, Länge: 40,0 cm,

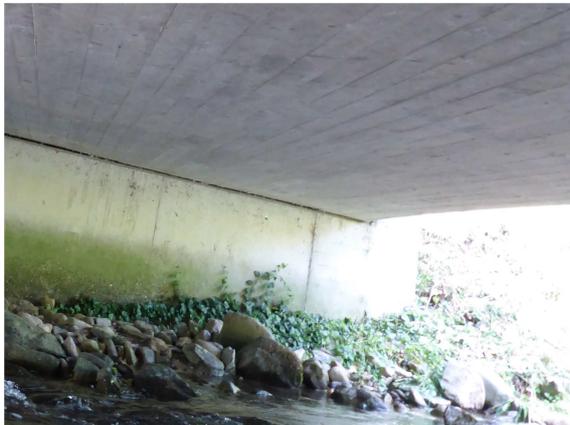
115-P1120497-A

[13] S=0, V=0, D=1 BSP-ID 020-02
Widerlager, Beton, Bereichsweise, Bewachsen, Beide
Widerlager,
EFEU !!

Bauwerk reinigen, Bewuchs beseitigen
FB Und GW: Belag / Übergänge instandsetzen , Risse / Fugen vergießen
=====

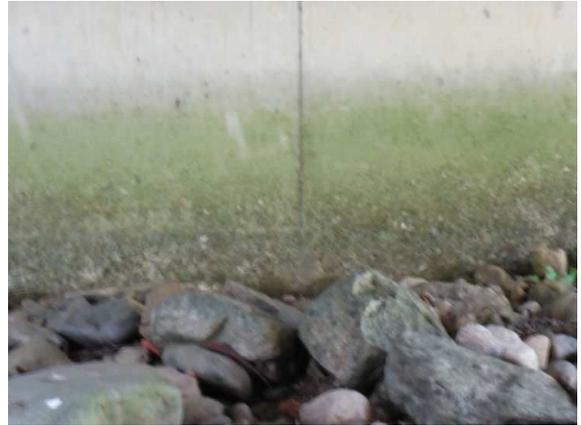
116-P1120498

[12] S=0, V=0, D=1 BSP-ID 021-01
Widerlager, Beton, Beginnend, Ausgewaschen, Beide
Widerlager, Wasserwechselzone,

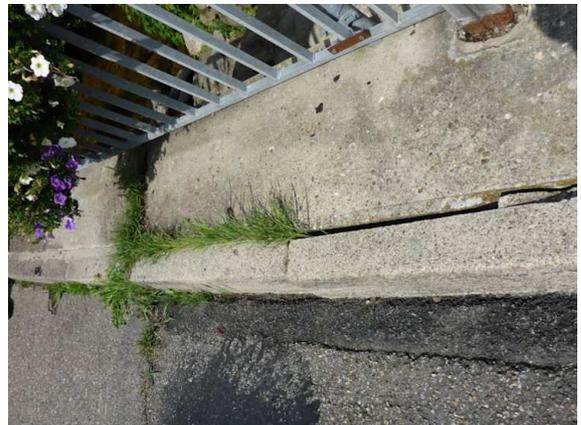
114-P1120496

[10] S=0, V=1, D=2 BSP-ID 230-18
Vorbord, Eine Stelle, Verschoben, Vorne am Bauwerk,
Rechts,
** FB-Belag ausgebrochen ~ 30 / 20 cm
** FB-Belag abgesackt - bis 7 cm

**Kappeninstandsetzung , rechts Erhöhung
Geländer erneuern
FB-Längsfuge instandsetzen
FB -Übergänge instandsetzen**
=====

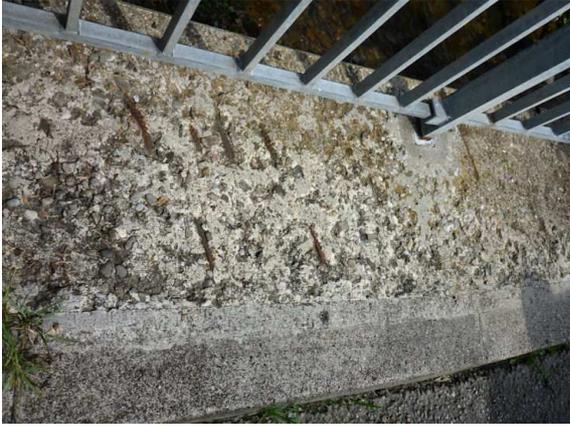
112-P1120494

[9] S=1, V=0, D=2 BSP-ID 230-10
Kappenerfläche, Bewehrung, Stellenweise, Freiliegend,
Rechts,

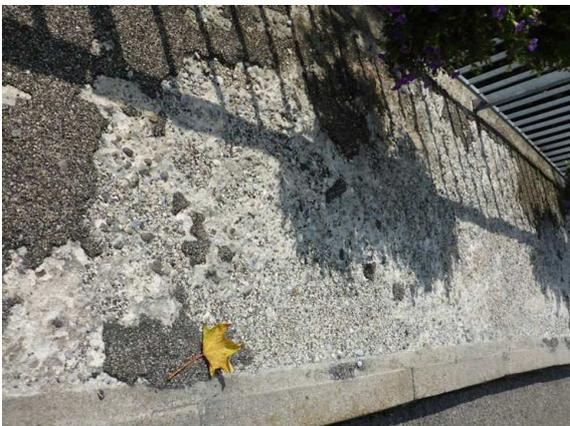
108-P1120490

[8] S=0, V=2, D=2 BSP-ID 230-10
Kappenerfläche, Beton, Großflächig, Tausalzschaden,
Beidseitig,
** Oberfläche - verwittert - flächig
** Abplatzungen bis 5 cm Tief
insbes. links

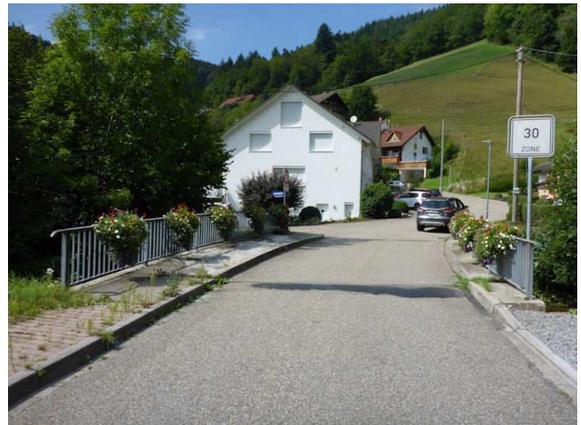
106-P1120488

[2] S=0, V=1, D=0 BSP-ID 233-01
Schrammbord, Gesamtes Bauteil, Unvollständig, Rechts,
rechts:
Schrammbordhöhe $h = 13 \text{ cm} < 15 \text{ cm}$ (RiZ Kap 7)

links:
Schrammbordhöhe $h = 17 \text{ cm} \geq 15 \text{ cm}$ (RiZ Kap 7)

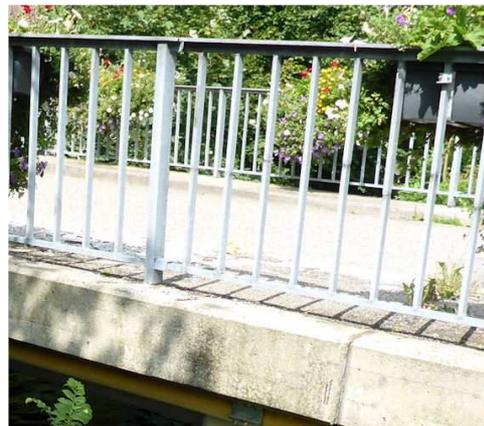
119-P1120501-A

[3] S=0, V=0, D=1 BSP-ID 234-01
Füllstabgeländer ohne Seil, Beschichtung, Gesamtes
Bauteil, Fehlt, Beidseitig,
nur feuerverzinkt; ZB + DB fehlen

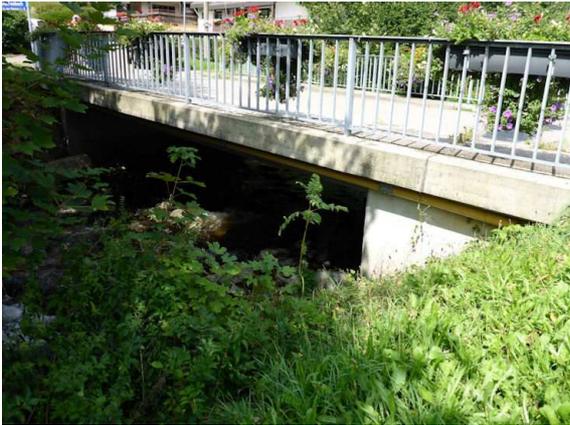
119-P1120501

[1] S=0, V=1, D=0 BSP-ID 231-13
Füllstabgeländer ohne Seil, Gesamtes Bauteil,
Unvollständig, Beidseitig,
h = 0,90 m < 1,00 m (Fußgänger)

Füllstababstand a = 14,5 cm > 12 cm

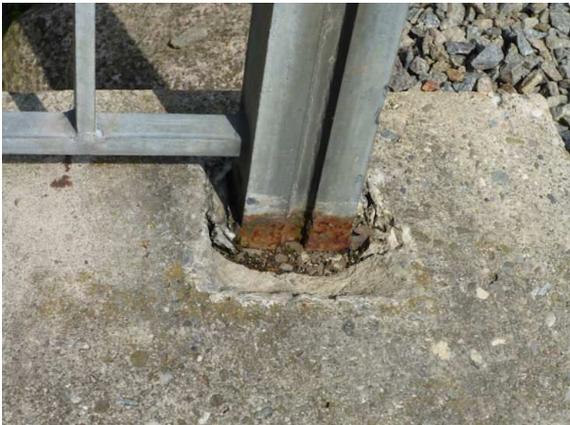
113-P1120495

[4] S=0, V=0, D=1 BSP-ID 234-04
Pfostenfuß des Geländers, Stahl / Metall, Alle,
Angerostet, Beidseitig,
** Pfostenverguss - gerissen - mehrfach
** Pfostenverguss - ausgebrochen - mehrfach

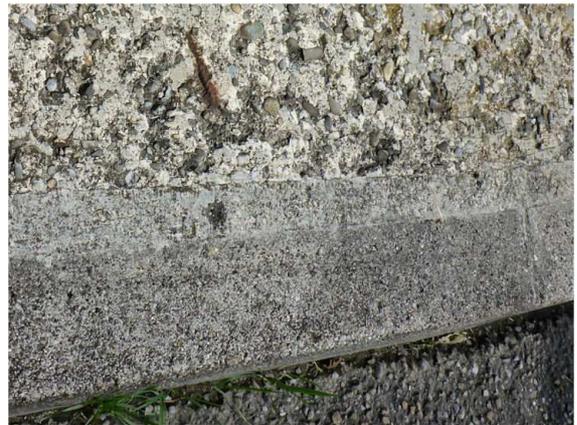
112-P1120494-A

[7] S=0, V=0, D=2 BSP-ID 241-09
Fahrbahnbelag, Fuge zwischen Belag und Bord,
Durchgehend, Offen, Beidseitig,

Längsfuge nicht ausgebildet, Asphalt bis Bord gezogen
Asphalt löst sich von Bord

** Bewuchs - bereichsweise

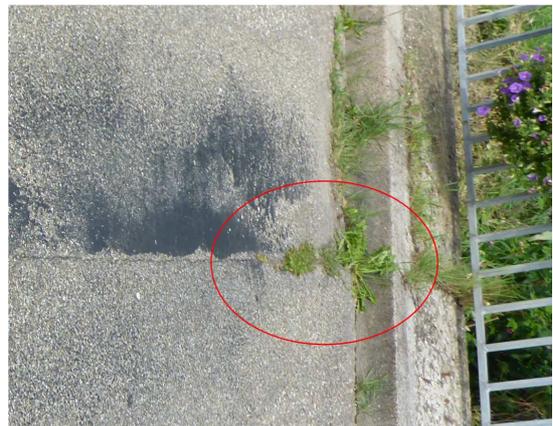
111-P1120493-A

[6] S=0, V=2, D=1 BSP-ID 241-02
Fahrbahnbelag, Walzasphalt, Durchgehend, 2 - 5 cm
abgesackt / gesetzt, Hinter dem Bauwerk, Rechts,
~ 3 cm

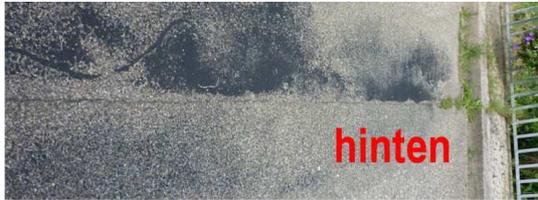
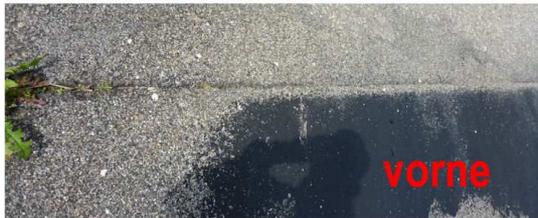
110-111-P1120493

[5] S=0, V=0, D=2 BSP-ID 241-09
Fahrbahnbelag, Fugen quer, Durchgehend, Gerissen,
Vorne und hinten am Bauwerk,
** Bewuchs - stellenweise

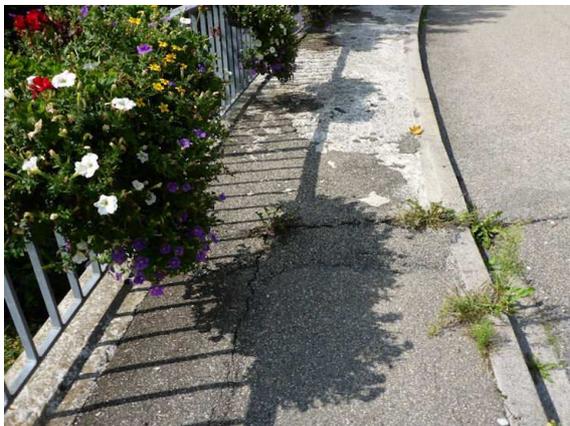
107-P1120489

[14] S=0, V=1, D=1 BSP-ID 241-06
Gehwegbelag, Teilweise, Gerissen, Vor dem Bauwerk,
Links,
** uneben
** Bewuchs
