Prüfbericht 2005 H

nach DIN 1076

Bauwerksname Kasis Brücke
 Kreis Breisgau-Hochschwarzwald
 Ort Münstertal Rotte Stampf
 Bauwerksrichtung Spielweg – Neuhof
 Bauwerksart Bogenbrücke
 Brückenklasse 30 nach DIN 1072 erforderlich
 Baujahr nicht bekannt

Prüfrichtung Spielweg - Neuhof
 Prüfer Mutterer
 Prüfung vom 20.08.2005

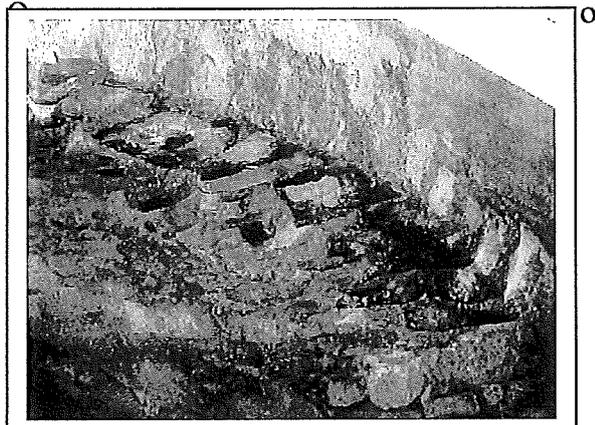
Gewölbemauerwerk

Die Fugen sind teilweise ausgebrochen

S = 2, V = 2, D = 3

Beseitigung der Schäden an den Gewölbefugen.
Fundamentsohlen ausbessern.
Leitplankenbefestigung verbessern.
Abdichtung am Fahrbahnbelag vornehmen.

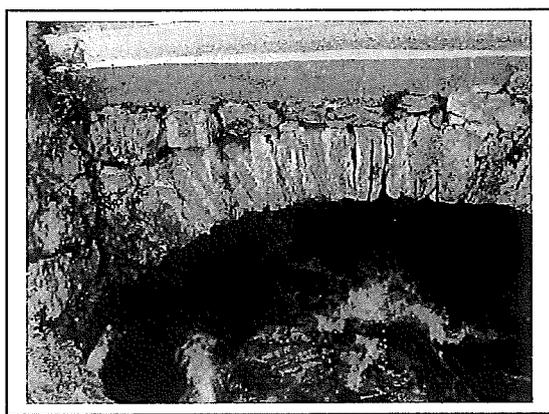
Gewölbeleibung

Diese hat sich am Oberstrom gesenkt.

S = 2, V = 2, D = 3

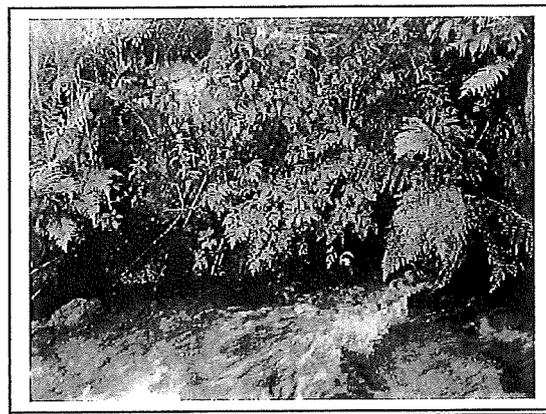
Ufermauern

Fundamente unterspült, Steine und Fugen ausgebrochen.

S = 2, V = 2, D = 3

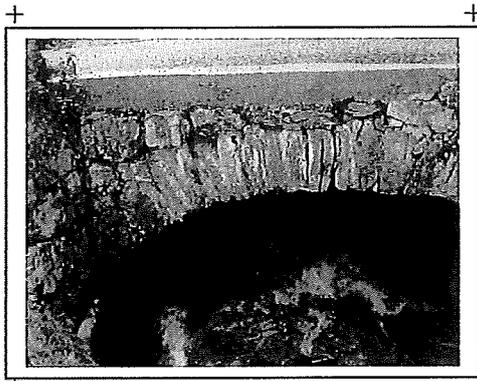
Gewölbe Oberstrom beschädigt
S=2,0, V= 2,0, D= 3,0

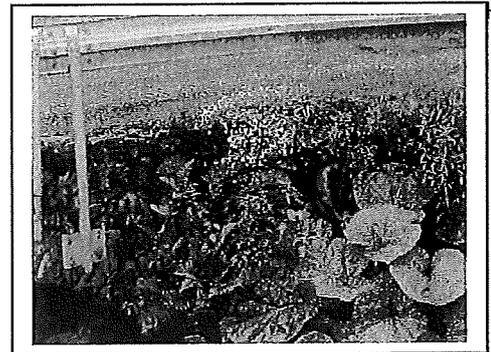
Ufermauern stellenweise ausgebrochen
S=2,0, V= 2,0-, D= 3,0
