## Prüfbericht 2005 H

nach DIN 1076

| Bauwerksname | Kasis Brücke |

# Bauwerksbuch

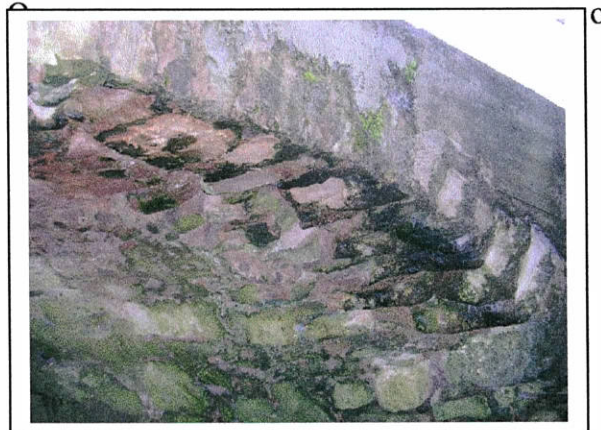
### Gewölbemauerwerk

Die Fugen sind teilweise ausgebrochen

S = 2, V = 2, D = 3

Beseitigung der Schäden an den Gewölbefugen.  
Fundamentsohlen ausbessern.  
Leitplankenbefestigung verbessern.  
Abdichtung am Fahrbahnbelag vornehmen.

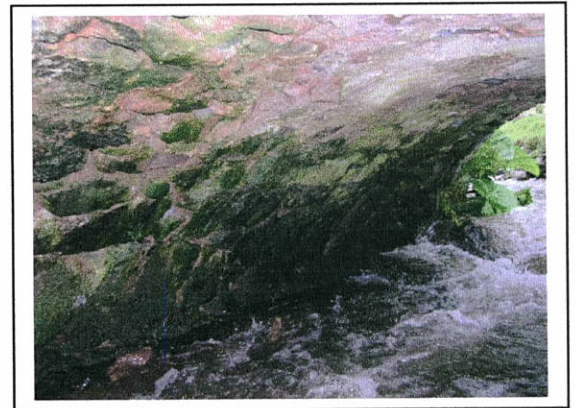
### Widerlager

Die Fundamente sind stellenweise unterspült.

S = 2, V = 2, D = 3

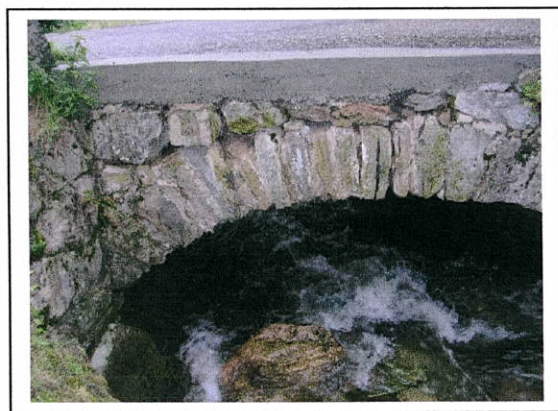
### Gewölbeleibung

Diese hat sich am Oberstrom gesenkt.

S = 2, V = 2, D = 3

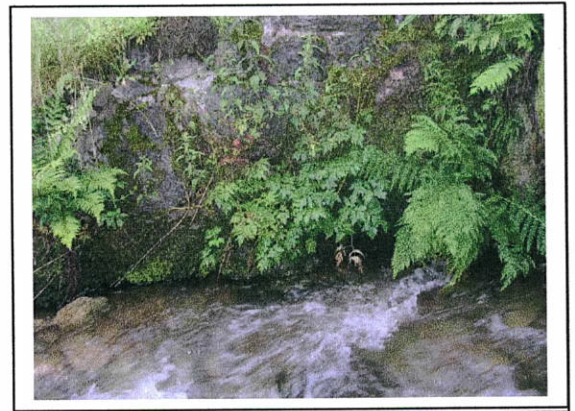
### Ufermauern

Fundamente unterspült, Steine und Fugen ausgebrochen.

S = 2, V = 2, D = 3

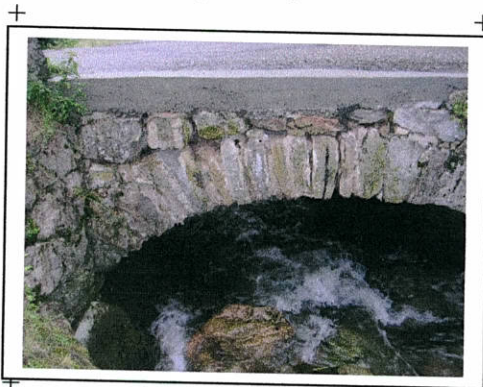
Gewölbe Oberstrom beschädigt  
S=2,0, V= 2,0, D= 3,0

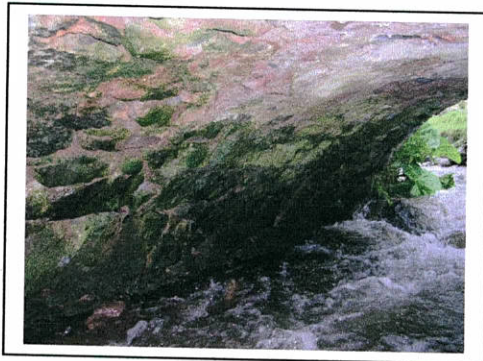
Fundamente teilweise unterspült  
S=2,0, V= 2,0-, D= 3,0

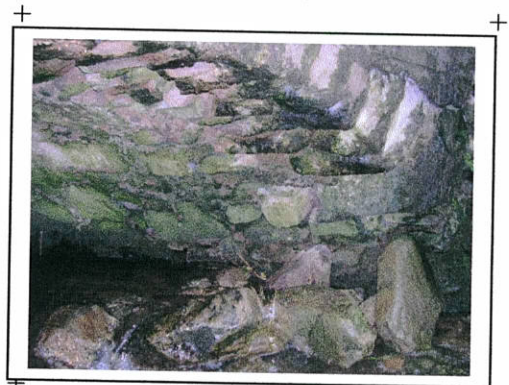
Gewölbefugen teilweise ausgebrochen  
S=2,0, V= 2,0, D= 3,0

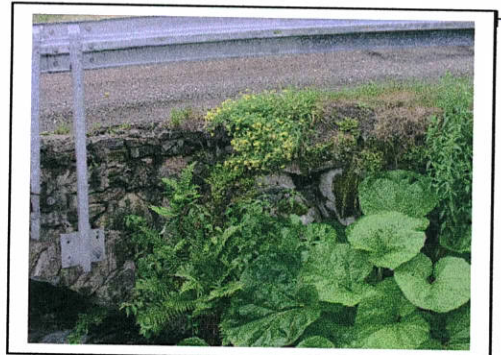
Ufermauern stellenweise ausgebrochen  
S=2,0, V= 2,0-, D= 3,0
