## Prüfbericht 2005 H

nach DIN 1076

| Bauwerksname | Kasis Brücke |

# Bauwerksbuch

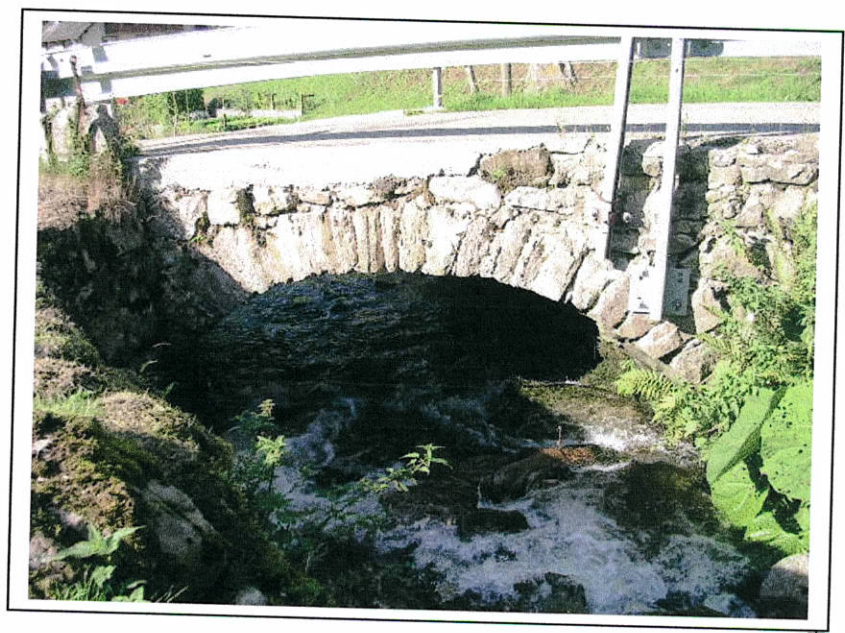
### ANSICHT OBERSTROM

Diese hat sich am Oberstrom gesenkt.

Gewölbe Oberstrom beschädigt  
S=2,0, V= 2,0, D= 3,0

Beseitigung der Schäden an den Gewölbefugen.  
Fundamentsohlen ausbessern.  
Leitplankenbefestigung verbessern.  
Abdichtung am Fahrbahnbelag vornehmen.
