## Instandsetzung/Ersatzneubau Straßenüberführung (SÜ) „Untere Gasse“ über den Stampf bach; BW Nr. 353-116 -Lochmattebrücke-

# SÜ „Lochmattebrücke“ über den Stampfebach

### Prüfbericht 2023 E

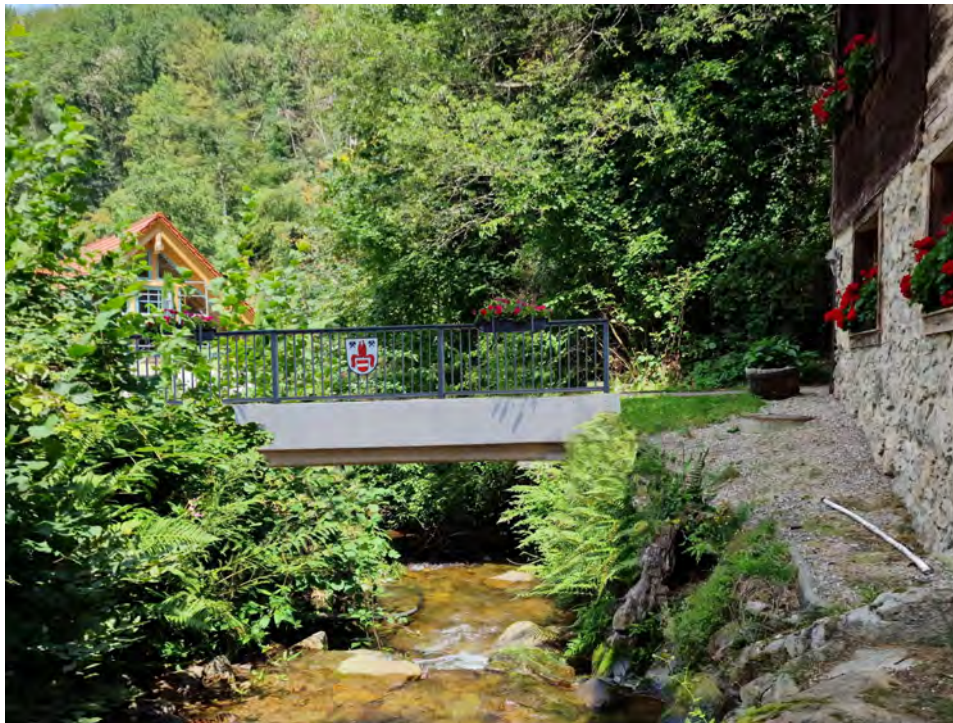
## Ersatzneubau/Instandsetzung – Visualisierung

**förderfähig nach LGVFG**

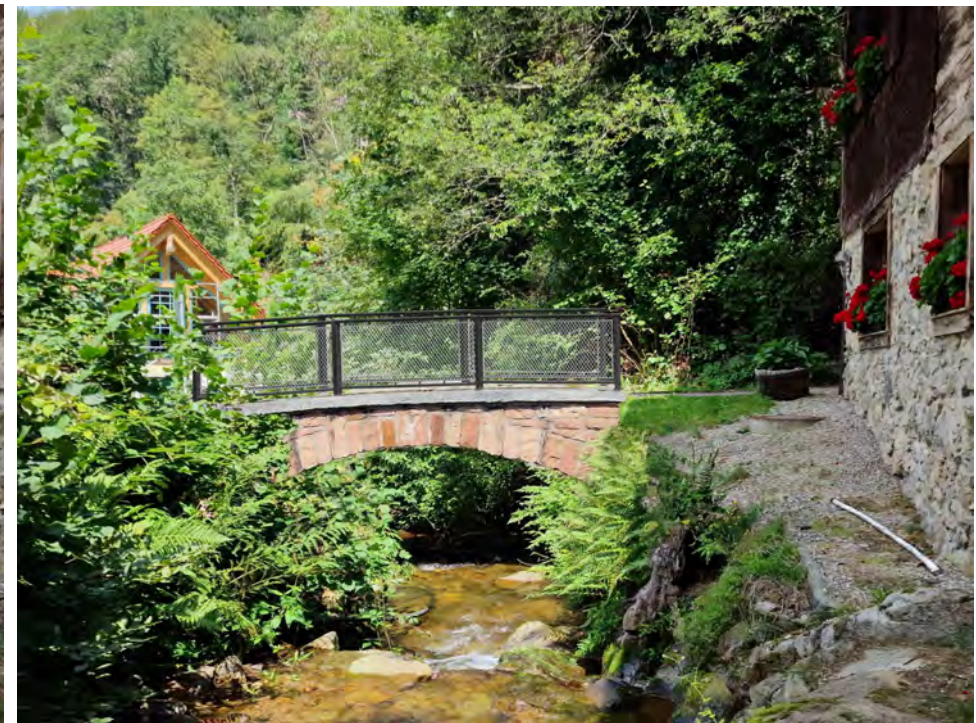
**nicht förderfähig**
